Tutela Castello di Zorzino

Relazione storica

IL CASTELLO DI ZORZINO

di Francesco Macario

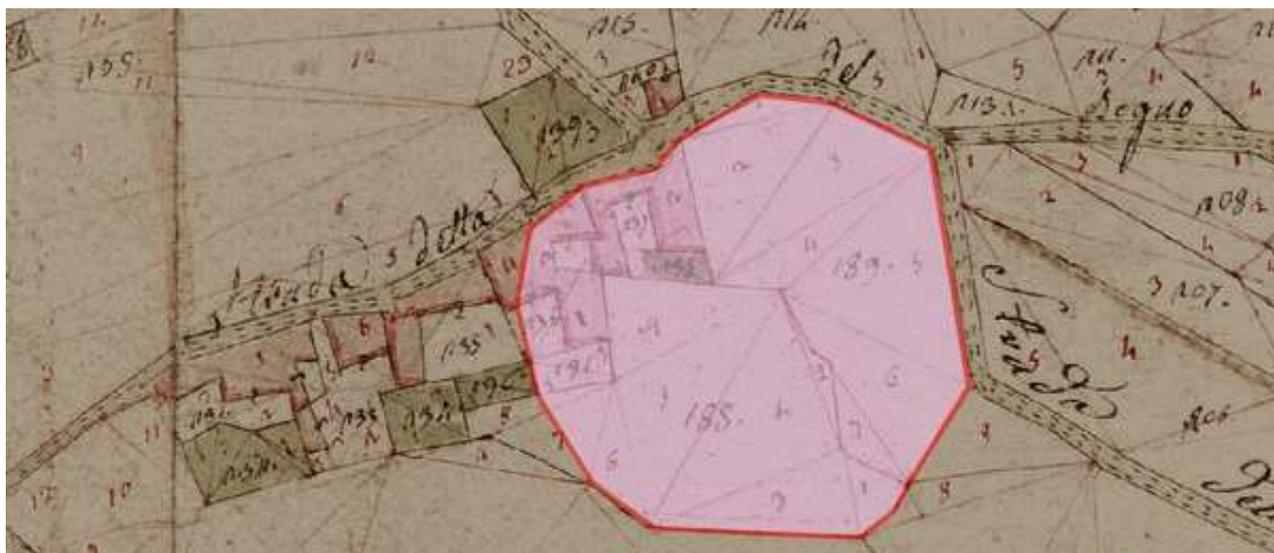
Fig 2: In evidenza l'area denominata Castello di Zorzino individuata sulla mappa del catasto napoleonico (1810)

L'area presenta alcune caratteristiche peculiari.

In primo luogo un caratteristico andamento anulare, che in genere segnala la presenza di strutture difensive medioevali realizzate in materiali deperibili.

In secondo luogo la dimensione dell'area racchiusa nel perimetro difensivo è coerente con le dimensioni dei castelli più antichi indicate da Settia per le aree montane e di collina.

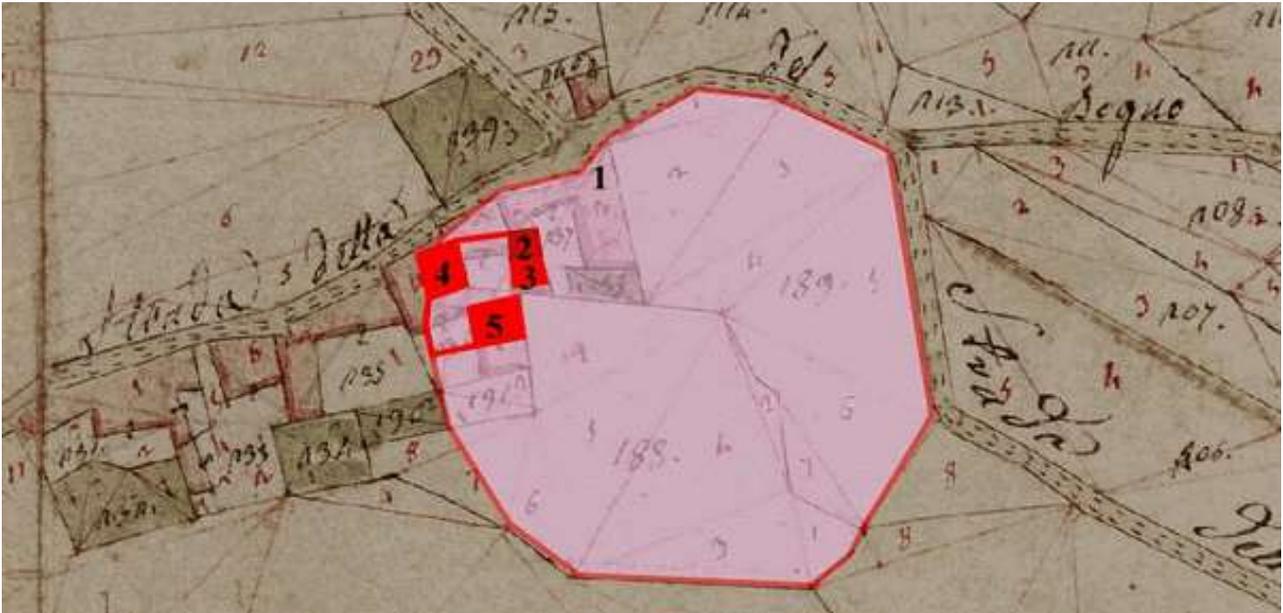
Fig 6: In evidenza gli edifici del complesso signorile. 1 il probabile accesso al castello (?), 2 corpo edilizio preesistente, 3 ampliamento dell'edificio preesistente, 4 nuovo corpo edilizio, 5 torre.

Il corpo preesistente (2) fu ampliato verso sud. L'ampliamento (3) fu realizzato con pietra locale, in masselli sbozzati e disposti in corsi allineati con spigolo di buona fattura che presenta tracce di un bisello. Nel paramento murario osservabile a ovest, in alto, ancora oggi si trova una delle aperture originali. Si tratta di una finestrella con spalle in conci monolitici ribaltati e architrave monolitico sagomato a semiluna con arco ribassato.

L'accesso al complesso signorile probabilmente doveva avvenire da est tramite il passaggio ancora esistente tra la casa a est (2-3) e la torre a sud. Mentre le caratteristiche della viabilità, e la presenza di un ampio portale successivo, portano a ipotizzare un accesso al villaggio fortificato da nord (1).

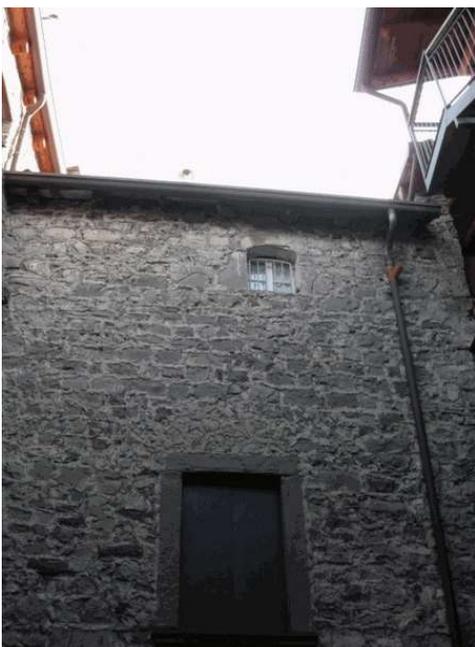
Fig 7: foto del fronte occidentale dell'ampliamento (3) dell'edificio preesistente (2), finestra originale all'ultimo piano.

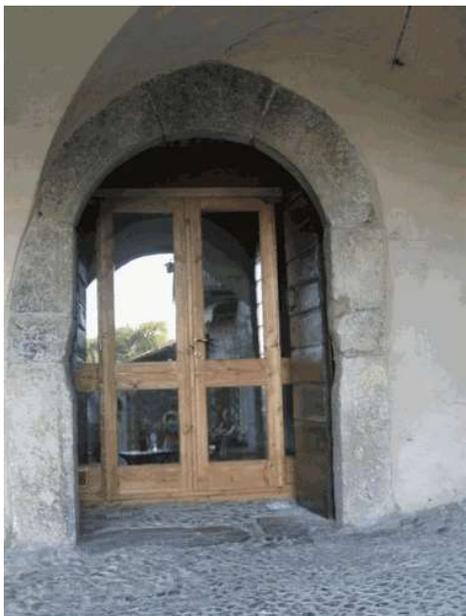
Al piano terra in fregio al fronte sud si trova uno splendido portale realizzato in grandi conci di pietra locale con un largo bisello e con arco, realizzato in tre conci, leggermente ribassato.

Fig 8: foto del portale al piano terra dell'edificio a ovest (4)

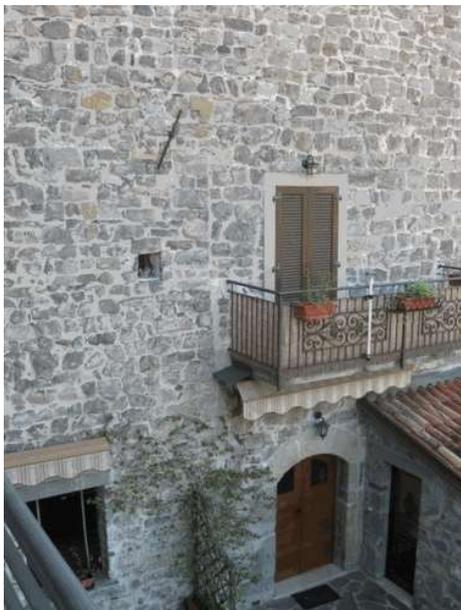
Più a sud di questi due edifici (2-3 e 4) venne realizzata una casa-torre (5) di pianta a quadrata. Gli spigoli a sud ovest e sud est di questa casa-torre, oggi inclusi in murature di fasi successive, sono ancora ben leggibili in fregio ai fronti ovest e est dell'attuale edificio principale del castello.

Fig 9: foto con in evidenza lo spigolo sud-ovest della casa-torre (5)

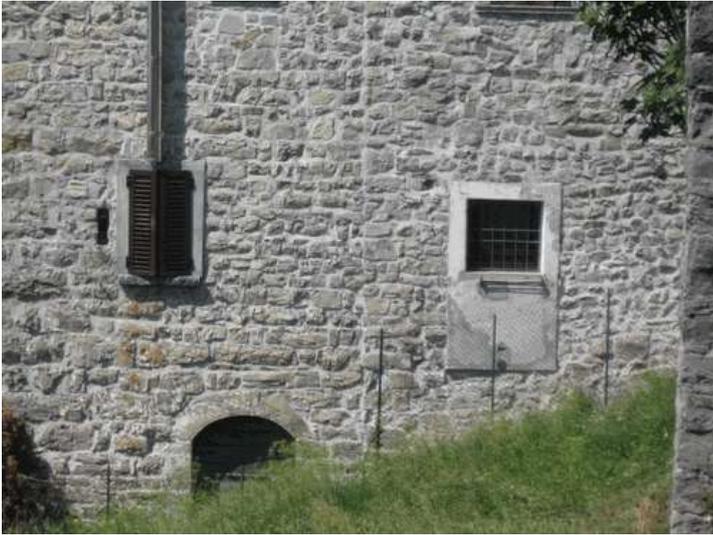
Fig 10: foto con in evidenza lo spigolo sud-est della casa-torre (5)

La casa-torre appare anch'essa realizzata con pietra locale, in masselli sbozzati e in parte squadrati e disposti in corsi allineati. Di quest'ultimo edificio si è conservata solo la parte inferiore che però include diversi elementi architettonici.

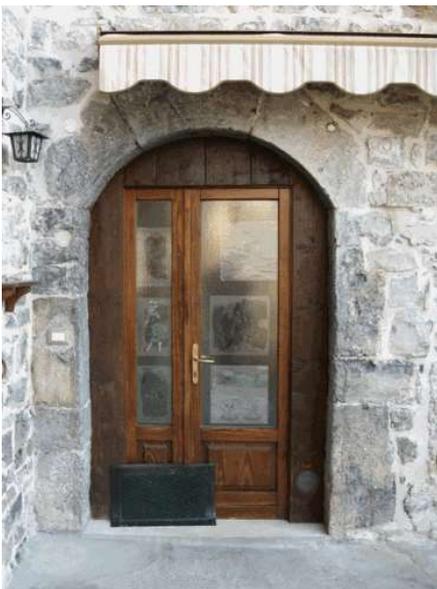
Fig 11: foto del portale al piano terreno della casa-torre (5)

Si tratta di un portale in pietra locale, parzialmente manomesso, con spalle in conci ribaltati e arco in tre conci con arco leggermente ribassato e caratterizzato da un ampio bisello che da accesso a un locale coperto con una volta botte.

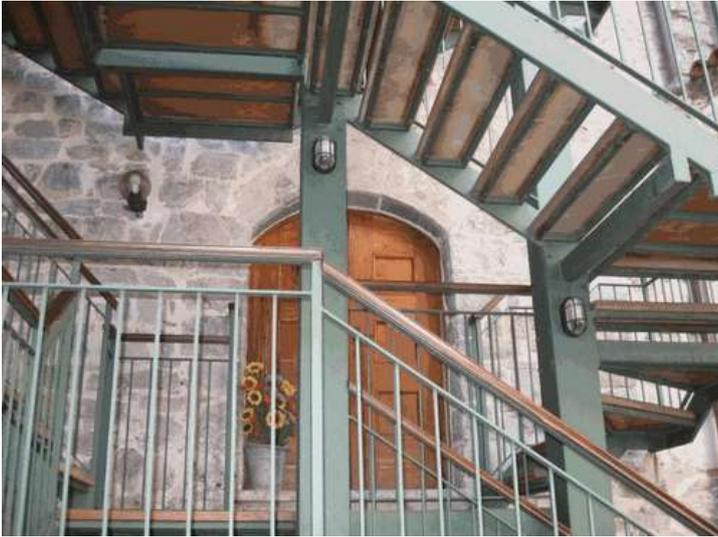
Fig 12: foto del portale al piano primo della casa-torre (5)

Si tratta di una porta in pietra locale con stipiti in conci ribaltati, imposta dell'arco realizzata in pietre inserite nella muratura e con smusso di appoggio dell'arco e arco leggermente ribassato e caratterizzato da un ampio bisello.

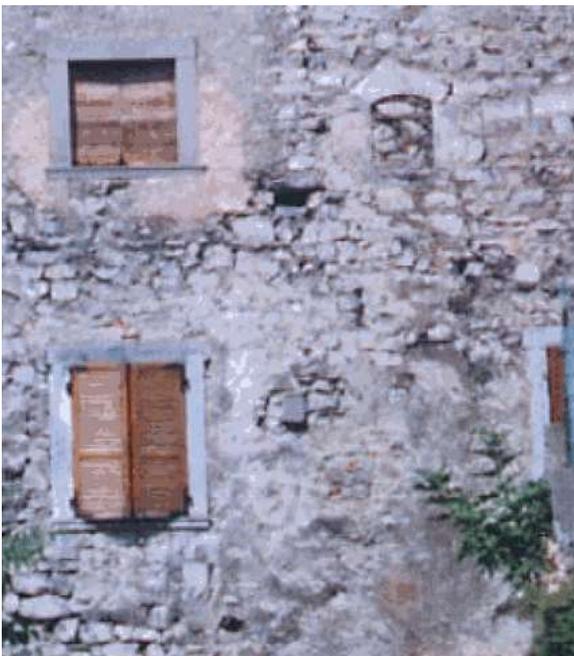
Fig 13: foto (scattata prima dei recenti restauri) particolare del fronte est della casa-torre (5) con in evidenza la feritoia freccera e la finestra al secondo piano (qui ancora tamponata)

La feritoia di piccole dimensioni risulta inserita nei corsi della muratura. La finestra, che presenta modeste dimensioni, ha degli stipiti in conci ribaltati e un architrave monolitico pentagonale con alla base un arco ribassato.

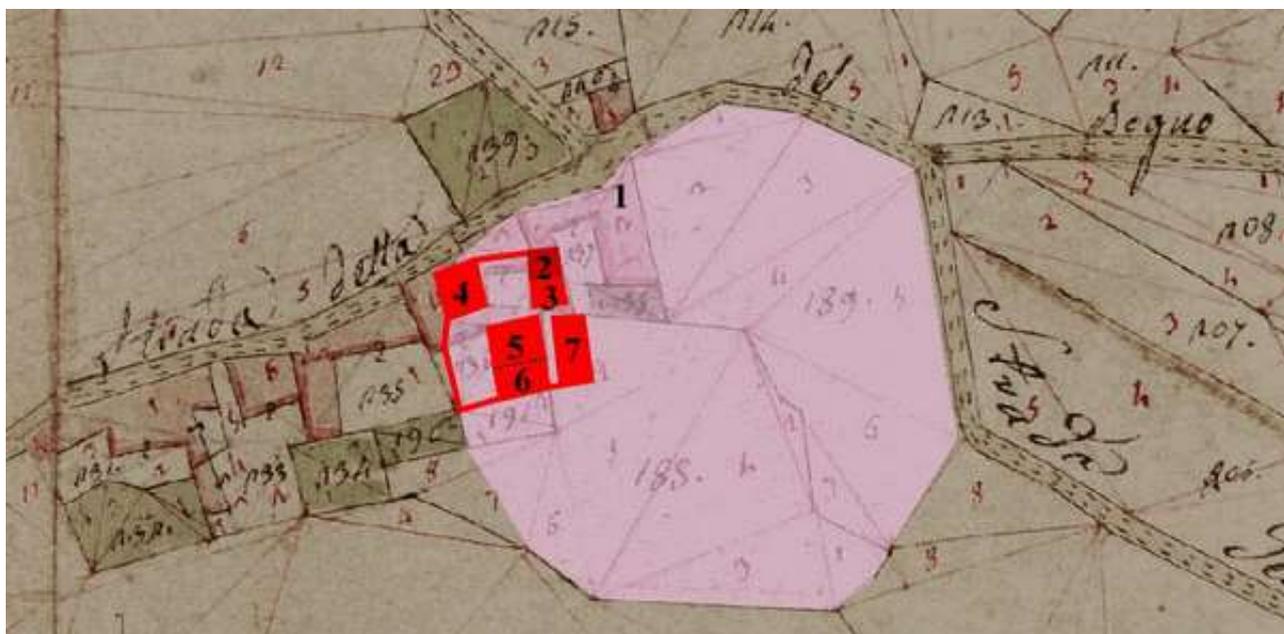
Fig 14: In evidenza gli edifici del complesso signorile. 2 corpo edilizio a est, 3 ampliamento dell'edificio preesistente, 4 nuovo corpo edilizio, 5 torre, 6 nuova casa, 7 altri corpi edilizi.

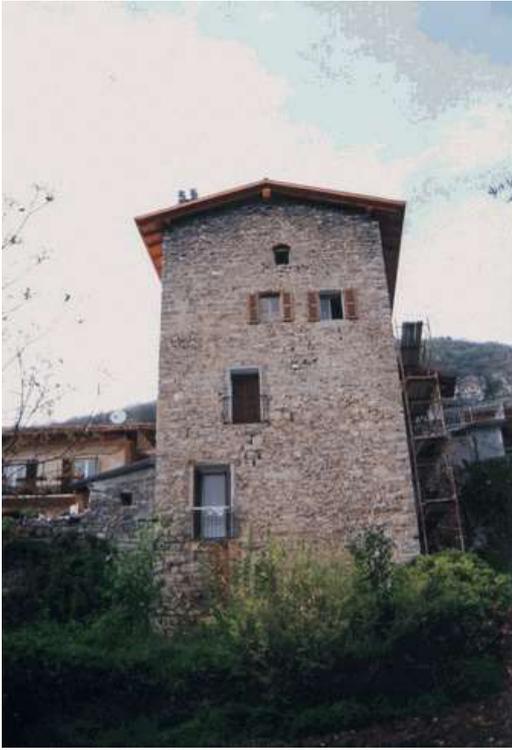
Fig 15: Il fronte sud del nuovo corpo edilizio (6) a sud della torre

A sud della casa torre viene accostato un altro corpo edilizio (6) a pianta rettangolare, alto due piani più il seminterrato. La muratura è in pietra locale in blocchetti di piccole dimensioni quadrati e disposti in corsi regolari, con abbondanti letti di malta stilati con un ferro.

L'edificio risulta conservato sino a poco sotto la quota dei davanzali delle finestre attuali del secondo piano. Non restano tracce evidenti dell'andamento della copertura, che possiamo però immaginare fosse a doppia falda con il colmo disposto in senso nord-sud.

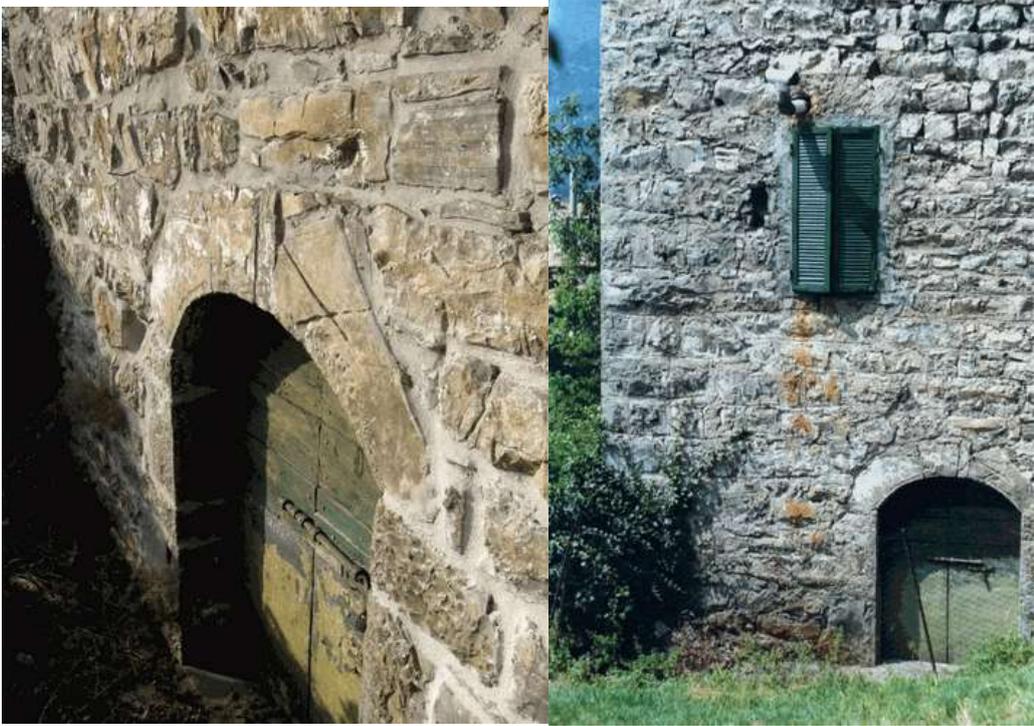
Fig 16: a destra la porta d'accesso al locale voltato seminterrato del nuovo corpo edilizio (6) a sud della torre e a sinistra (foto precedente ai restauri) la porta e sopra a sinistra della finestra la feritoia freccera.

Si tratta di un portale, con bisello, con spalle in pietra locale inserite nei corsi dei conci della costruzione, con arco ribassato realizzato in quattro conci di diversa dimensione. I due laterali presentano un caratteristico estradosso con andamento angolato.

Sopra questo portale spostata verso sinistra, a fianco di una finestra aperta successivamente, in corrispondenza del piano terreno si trova una piccola feritoia freccera.

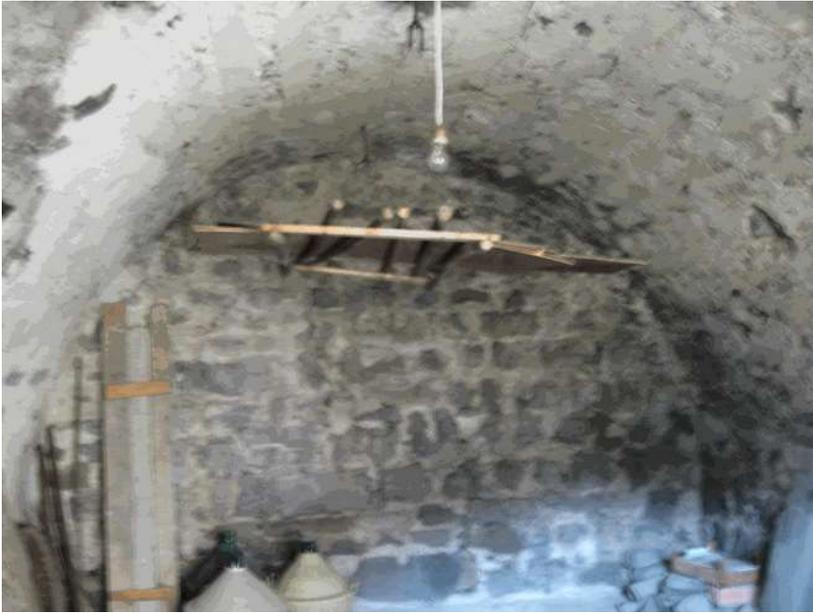
Il locale al piano seminterrato conserva ancora oggi una bella volta a botte medioevale.

Fig 17: Il locale seminterrato del corpo (6) con la volta a botte medioevale.

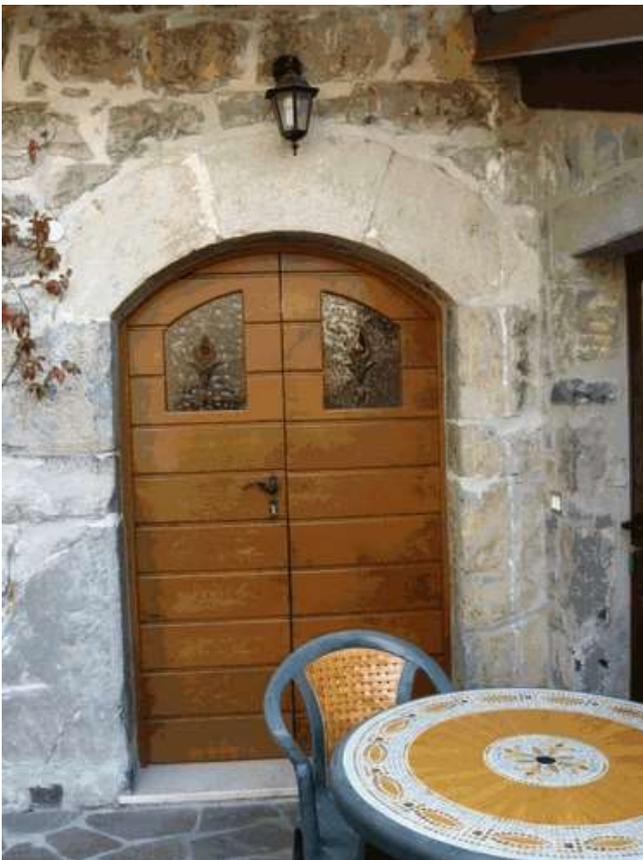
Al locale al piano terra si accedeva da un ampliamento del cortile posto a ovest della casa torre tramite un'altra porta posta in fregio al fronte ovest, si tratta di un'apertura realizzata, nella solita pietra locale scura, con spalle parte inserite nei corsi della muratura dell'edificio e i parte con pietre ribaltate. L'arco in tre pezzi è ad arco ribassato ed è stato realizzato utilizzando una pietra di colore giallognolo chiaro. I contorni presentano un bel bisello,

Fig 18: apertura d'accesso da ovest al piano terreno del corpo (6)

La porta d'accesso alla cantina seminterrata e la porta d'accesso al piano terreno trovano confronti in alcune aperture del castello di Mologno a Casazza, in porte della casa in contrada di Segradino in Lovere, in alcune aperture di Cividate Camuno e in altre in Iseo. Tutte queste aperture sono datate al XIV secolo e consentono di datare questo secolo questa fase edilizia.

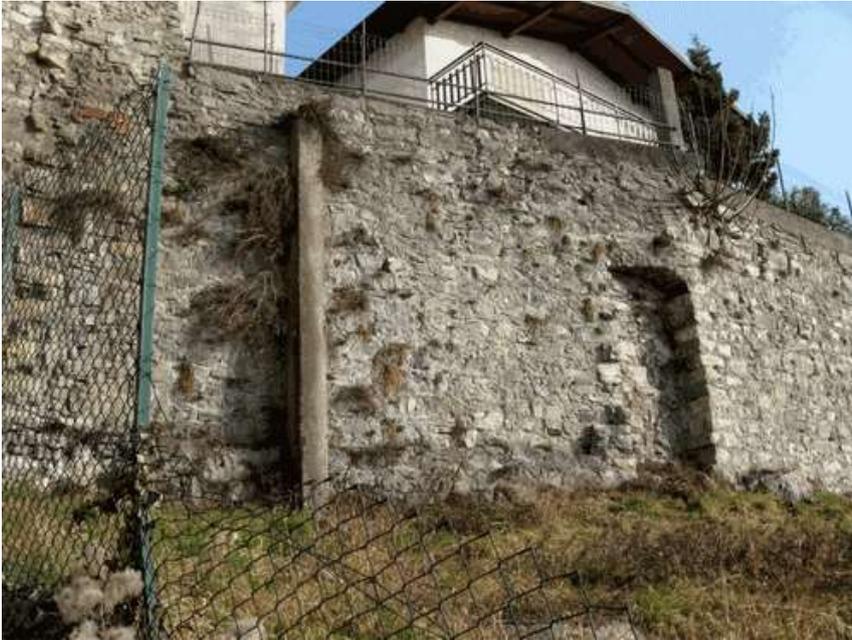
A est della casa torre e del suo ampliamento vennero in questa fase realizzati degli altri corpi di fabbrica (7). Di questi corpi edilizi, oggi demoliti, rimane solo parzialmente conservato il lato settentrionale inglobato in un muro successivo. Sono ben evidenti, a destra e a sinistra, le immorsature angolari dei fronti est e ovest, oggi interamente demoliti.

Fig 19: il lato settentrionale di altri corpi di fabbrica (7) posti a est della torre inglobati in un muro successivo.

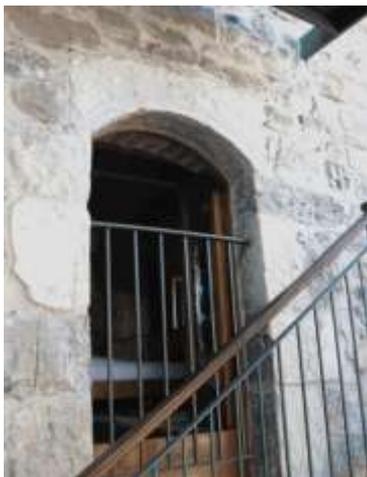
Fig 21: la nuova porta al secondo piano

I caratteri della porta al secondo piano e in particolare il bisello raddoppiato trovano un puntuale riscontro in una porta di Cividate Camuno datata agli ultimi anni del XIV secolo. I Bergamasca anche altre aperture che presentano un bisello raddoppiato sono tutte databili tra gli ultimi anni del XIV secolo e i primi due decenni del XV secolo.

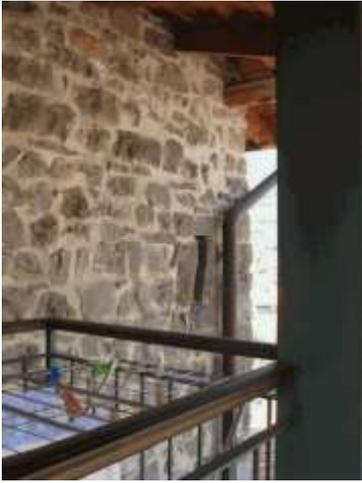
Ai lati della porta furono realizzate due feritoie rivolte verso nord, una a sinistra e l'altra a destra, con stipiti monolitici.

Fig 22: la feritoia a destra della porta al secondo piano rivolta verso nord,

Le feritoie con stipiti monolitici trovano anch'esse un puntuale riscontro in alcune feritoie del complesso della Cassina di Pontida, dove sono state attribuite ai primi decenni del XV secolo.

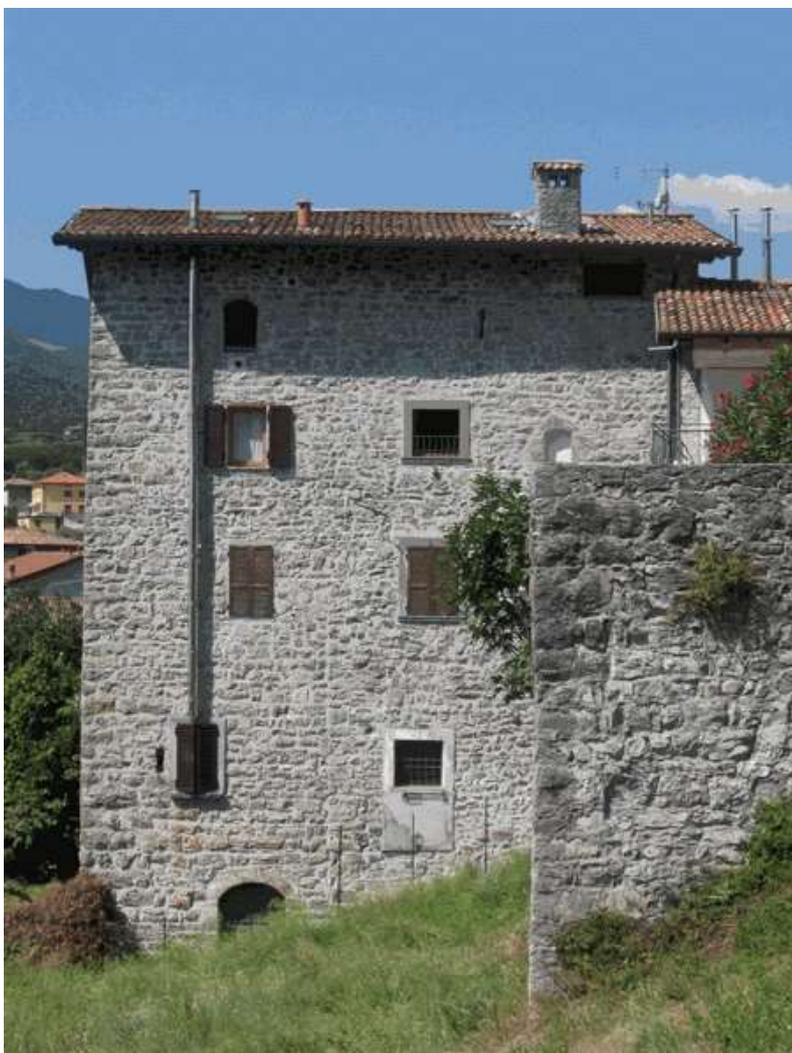
Fig 24: Il fronte est attuale del corpo costituito dall'unione della torre (5) a destra e del corpo (6) ad essa addossato a sud a sinistra, con il nuovo tetto a due falde. In primo piano a destra lo spigolo a sud est del nuovo recinto orientale.

Ripristinate le condizioni "politiche" la proprietà provvide, tra il 1420 e il 1450, a ampliare il complesso ripristinando, anche se in maniera meno accentuata, le valenze di rappresentanza e difensive del complesso, come ben testimonia la nuova feritoia balestriera realizzata in questa fase.
